Estetoscopio electrónico TMST 3

Detecta fácilmente los ruidos mecánicos y en los rodamientos

MP/PDS TMST3 ES · Octubre 2009

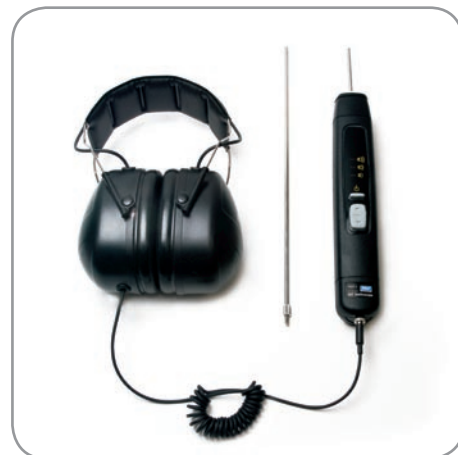
El SKF TMST 3 es un instrumento sensible de alta calidad que permite detectar los componentes mecánicos problemáticos mediante la detección de los ruidos o las vibraciones de la máquina. El TMST 3 incluye unos auriculares, dos sondas de distinta longitud (70 y 220 mm) y un CD de demostración de sonidos pregrabados para comparaciones que demuestra los ruidos mecánicos problemáticos más comunes, todo ello suministrado en un maletín robusto.
